# 北海道胆振東部地震

視察レポート 視察日：9月12日～13日

2018年9月6日3時7分59秒発生 M6.7 震源の深さは37km 最大震度7

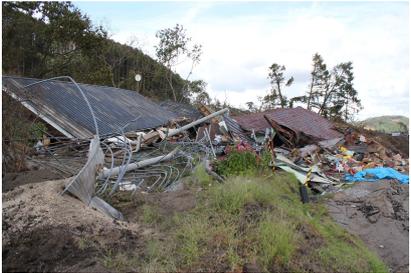
土砂に押し潰された住宅

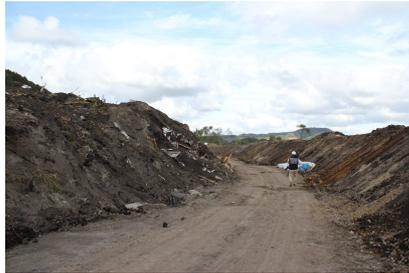
救助活動により積み上げられた土砂

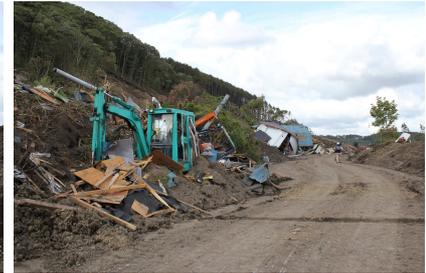
重機車輛も押し流された

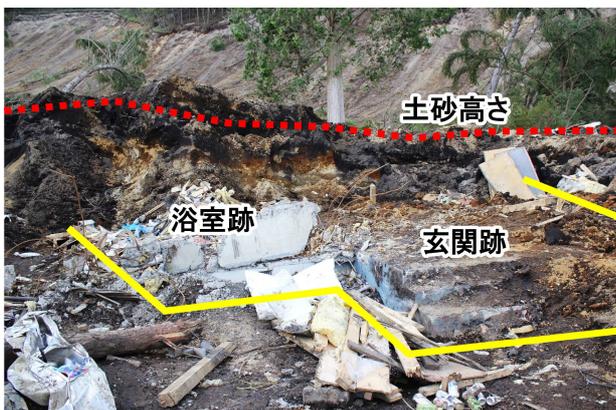
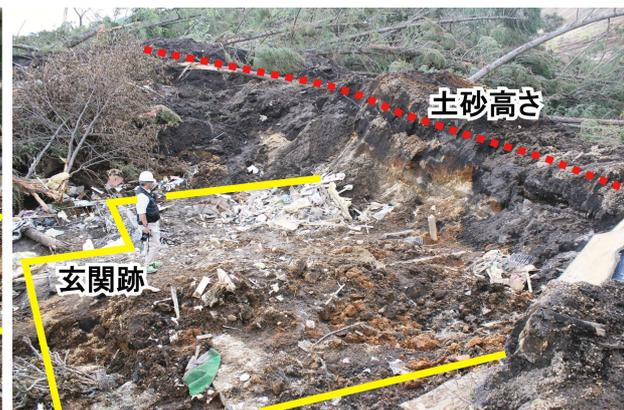
捜索活動により掘り起こされたのか、1軒の住宅の基礎を確認することが出来た。状況から基礎上1.4m、1階と2階の中間の高さまで土砂が押し寄せてきたと推測される。2014年広島市安佐南区ではこれより高い位置までWPC住宅を土砂と巨大な岩が襲ったが、流されること無く耐え下流の住宅を守った。今回のこの地域の住宅がWPC工法であり、2階に就寝していたなら助かった命があったのでは無いかと現場に立ち感じた。

黄色線：被災住宅の基礎部分。赤色破線：土砂が襲った高さ。この高さであれば過去の土砂災害でWPC住宅は流されなかった。

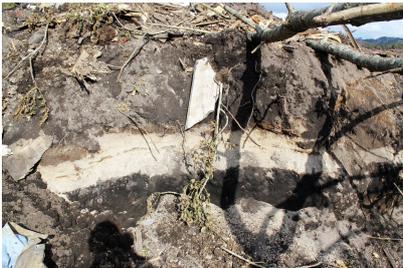
山の地表がそのままずれ落ちたことを示すように、流れ出た土砂には地層をそのまま確認することができた。山に残された地層同様に、軽石と火山灰が重なっている。どちらも非常に脆く、手で触るだけでぼろぼろと崩れ落ちた。

流れ出た土砂には地層が残っていた

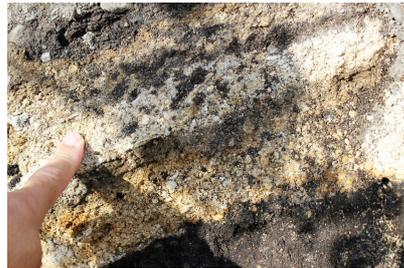
脆く崩れやすい軽石層

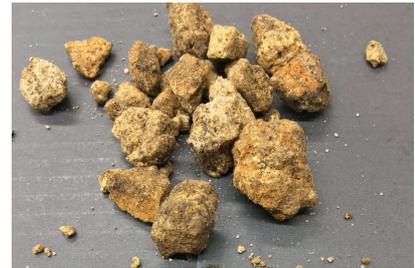
現地の軽石 軽くて粒子が大きい

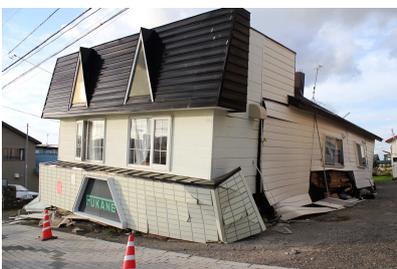
店舗併用住宅の1階部分が倒壊

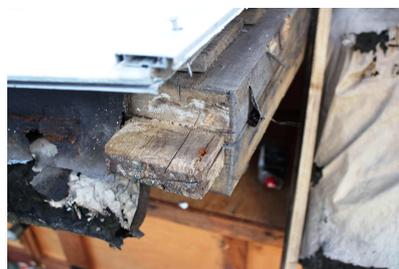
耐震金物が無い旧耐震基準の造り

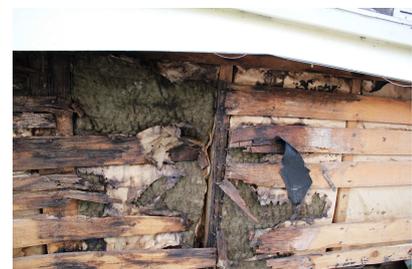
腐朽が著しく進んでいる

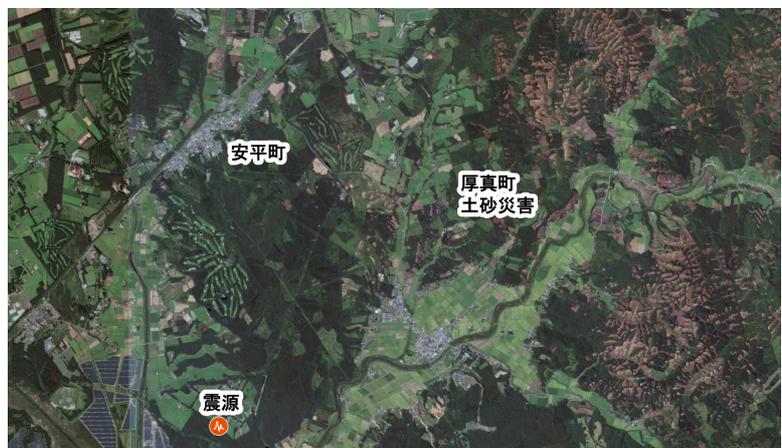
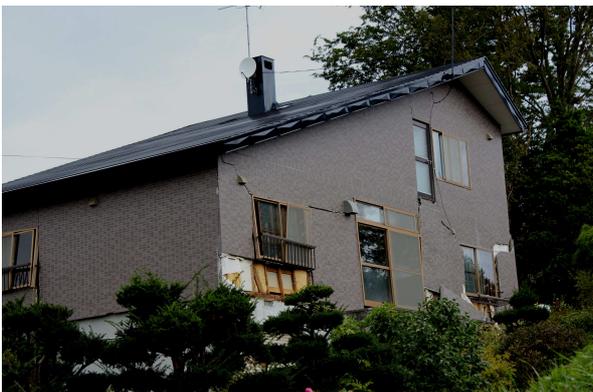
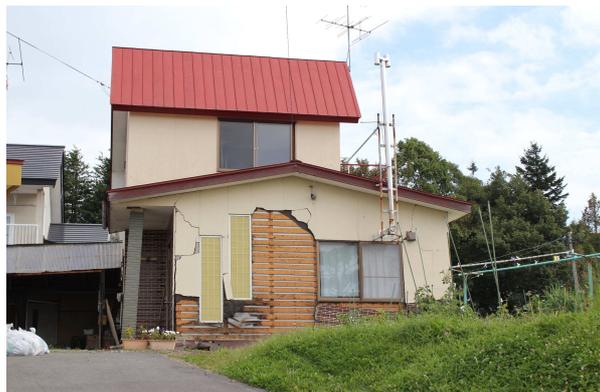
報道されていた商店街の半壊建物よりも、山の斜面に建つ住宅被害が多く見られた。原因は地盤のズレや崩落。

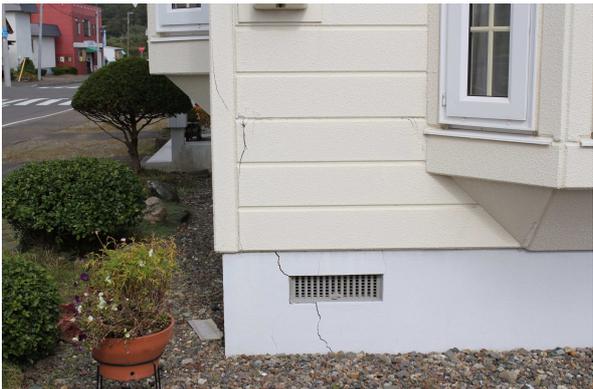
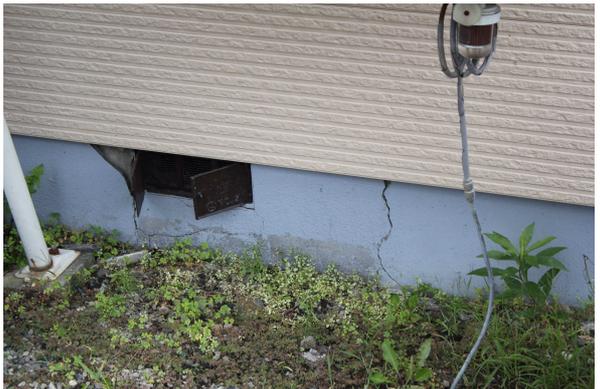
基礎・壁のひび割れも発生していた。これも地盤のズレが原因か。

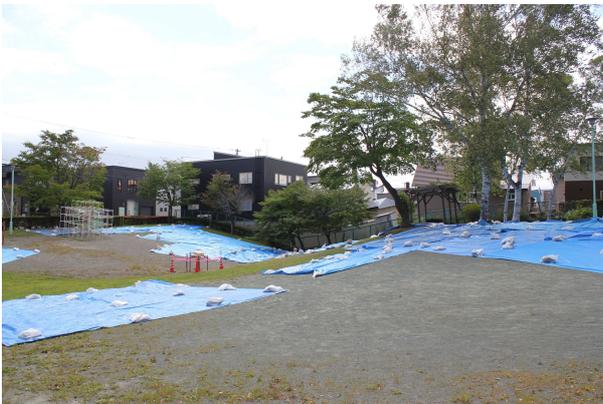
一見すると、中央が窪み両側が丘のような地形の公園に見える

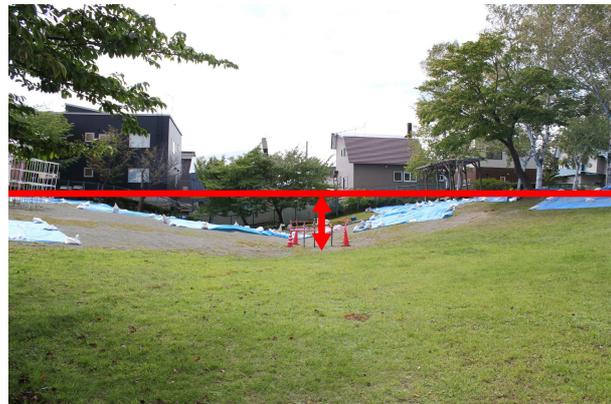
中央部分が4m近く沈下した

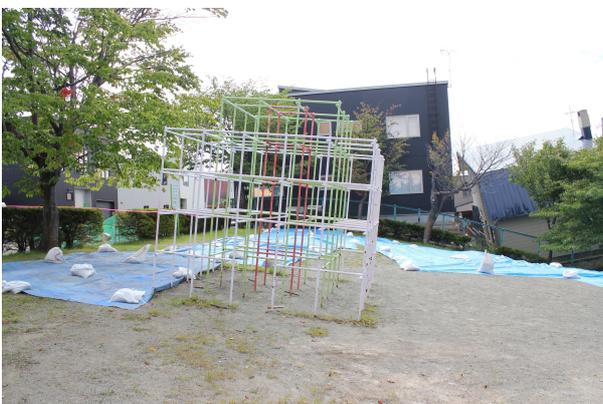
広場中央に向かって傾いたジャングルジム

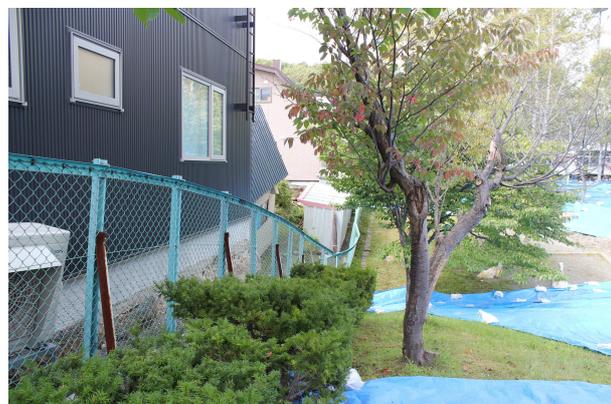
元は水平だったフェンスは窪みの底で折れ曲がっている

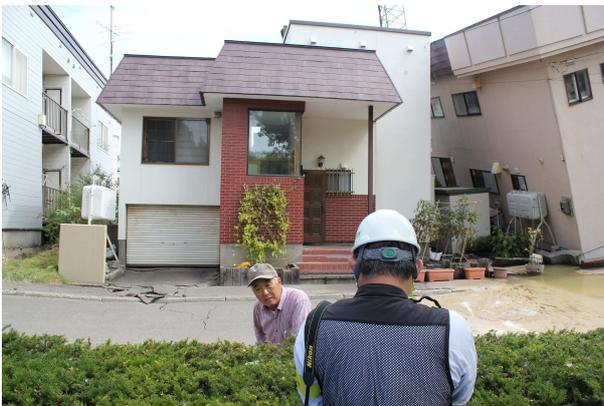
ご自宅は6°傾き避難生活を送っている

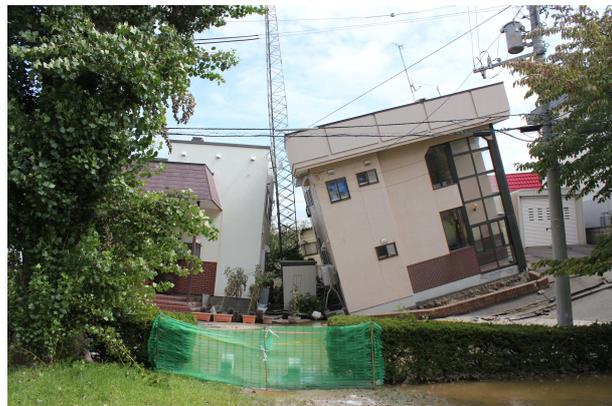
20°以上傾いた隣家。鉄塔を挟み支え合っている

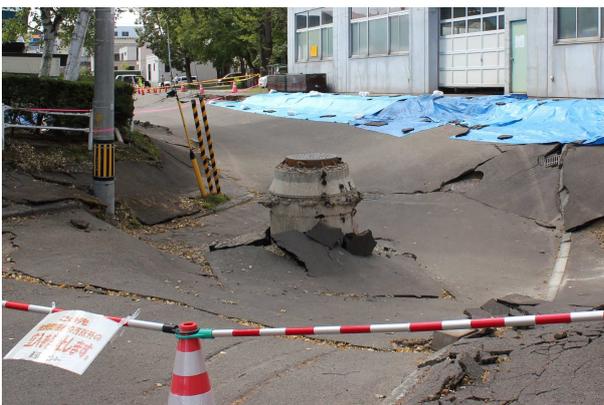
マンホール周辺は以前から沈下が起きていた

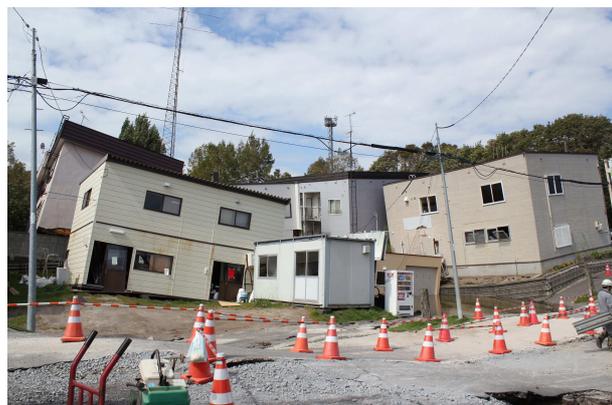
ご自宅裏側は、地区で最も被害が大きかった場所

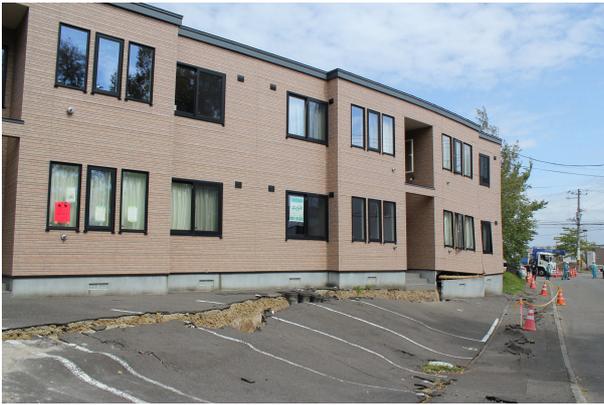
公園脇に建つ築浅の木造賃貸住宅。「立入危険」の判定

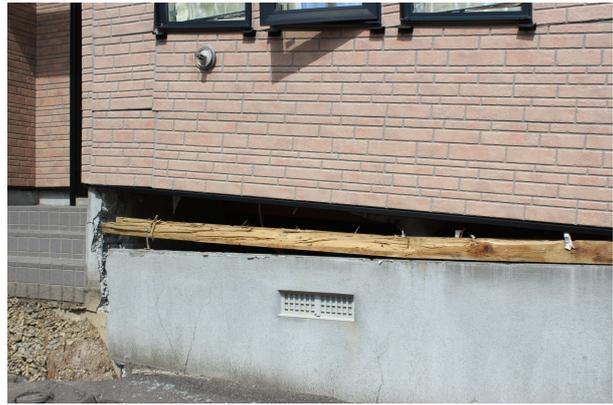
基礎の傾きに耐えられず、土台と柱が離れている

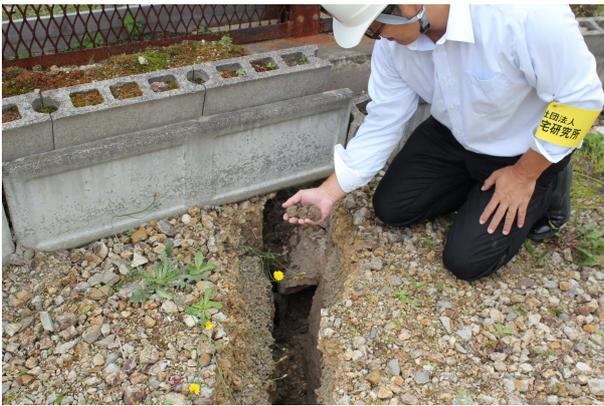
敷地に入った15センチ程の亀裂

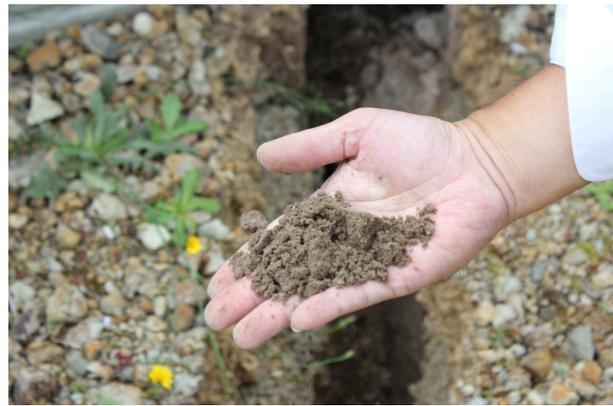
表層から10センチ下からはサラサラの火山灰層

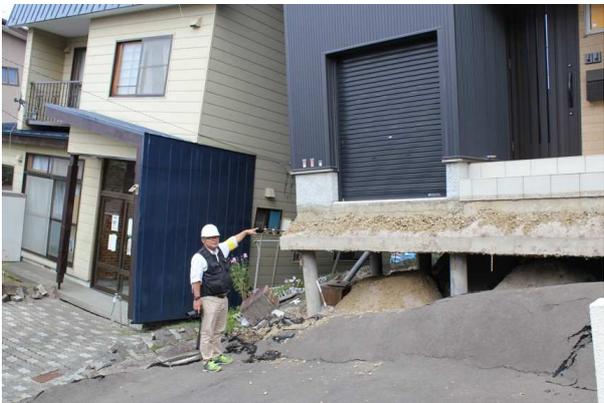
PC杭の基礎補強により傾きを免れた住宅

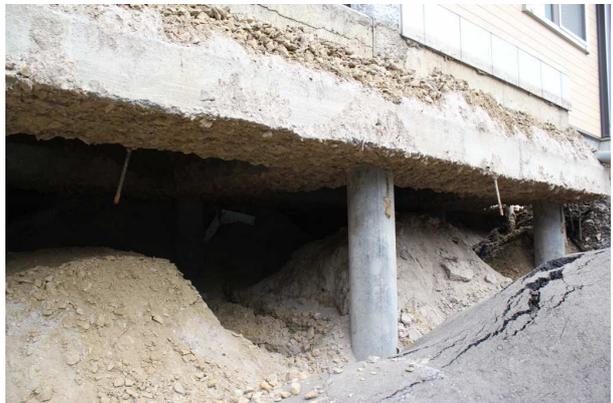
周辺道路は1.7m程度沈下している
