# 北海道胆振東部地震

視察レポート 視察日：9月12日～13日

2018年9月6日3時7分59秒発生 M6.7 震源の深さは37km 最大震度7

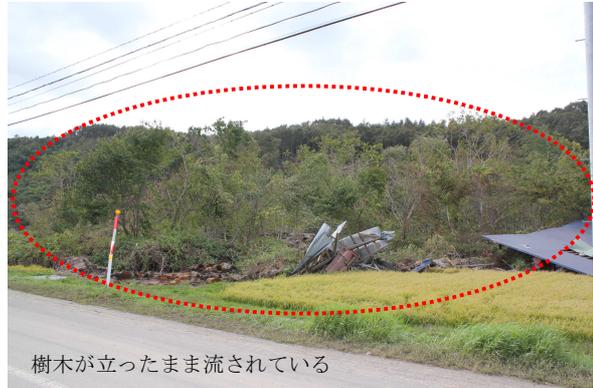
現場に近づくと、水田のところどころ林が現れた。しかし、よく見るとこれらは山が崩れ水田にせり出した現場だと分かった。豪雨による土石流災害現場では、樹木は土砂と混ざり合っているが、ここでは樹木が立ったまま流されている。山の斜面の表層がそのままずれ落ちてきたことが分かり驚かされた。

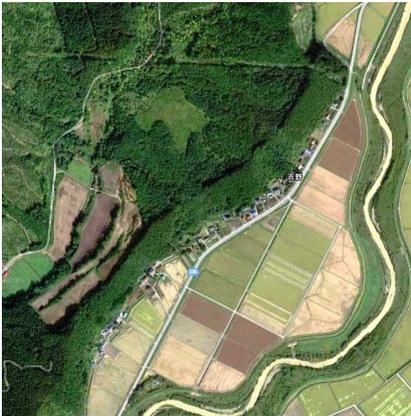
地震発生前の航空写真

平成30年7月豪雨の岡山県真備町と同様に、この吉野地区もまたハザードマップで危険が示されていた。厚真町の「土砂災害危険箇所」によると、吉野地区は「急傾斜地の崩壊」特別警戒地区に指定されており、ハザードマップと同様の箇所が崩れたことが分かる。

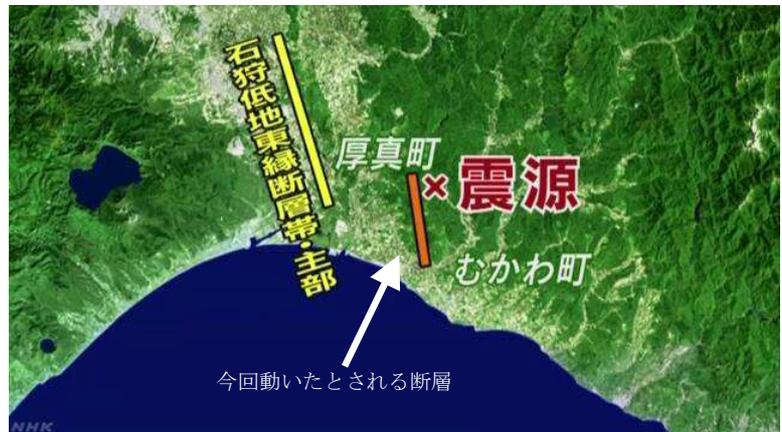
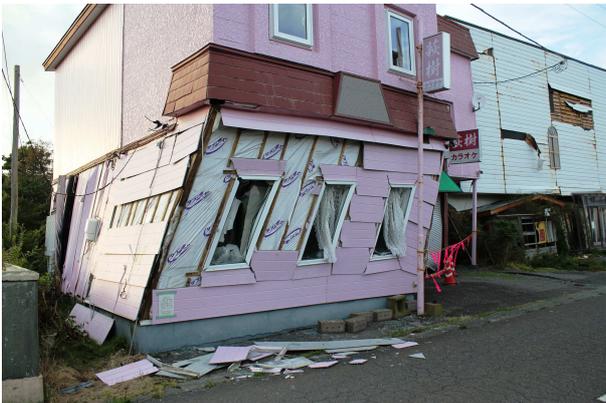
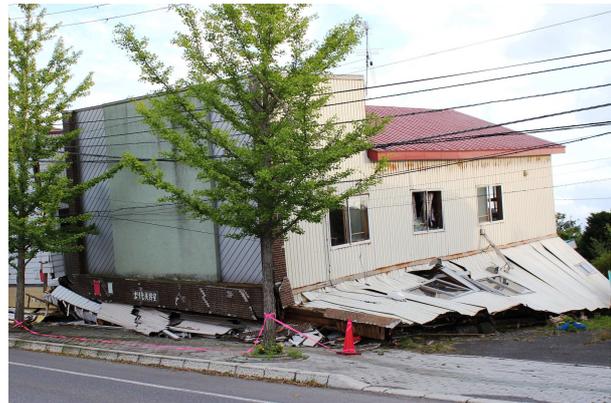
この町での被害は、主要商店街である全長900m程の「中央通り」沿いの建物に集中した。古くからある商店街には古い木造の建物が並び、その殆どが被害を受けていた。むかわ町の建物被害は全半壊30棟、一部損壊15棟だが、この商店街と隣接地域だけでその内の9割の被害がでた。

一見すると新しい建物も、倒壊箇所から覗く木造の構造体は腐朽が著しく進んでいた。耐震金物も使用されていないことから、旧耐震基準の建物を外装だけ貼り替えたことが分かる。また、古い商店街によく見られる、1階が店舗、2階が住居の造りで、店舗の通りに面した部分が広く開口になっている建物の倒壊被害が多かった。

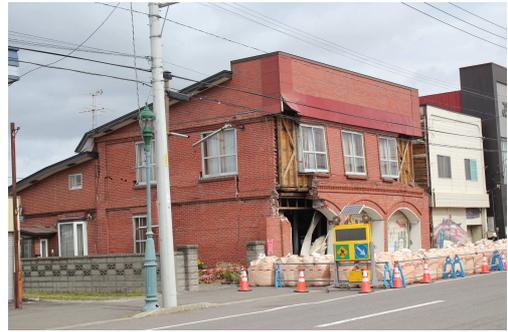
今回の地震の震源である安平町。その震央から東へ約7 kmの安平町早来大町地区は、室蘭本線に沿って谷間のわずかな平地と山の斜面に住宅街が広がる地域。震度6強を観測したこの町でも一極集中的に建物被害が出た。むかわ町同様に古くからの商店街に被害が多かった他、山の斜面に建つ建物にも一部損壊被害が多く見られた。安平町では60棟以上の全半壊が発生した。

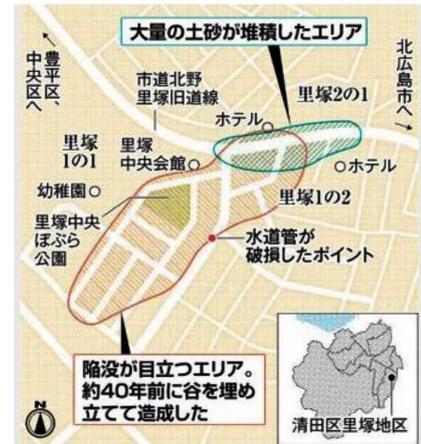
過去の地震では沿岸部や河川周辺で起きた液状化現象が、内陸部で起こった。報道によると、特に被害が酷い場所は、かつて川が流れ湿地帯だった谷を、火山灰を含む盛り土で埋め立てたとのこと。1968年と2003年の十勝沖地震でも液状化が起きたという。応急危険度判定で「危険」は83戸、「要注意」も84戸で、地区内3～4割の住宅に問題が生じた。
