平成 28 年 12 月 22 日 午前 10 時 30 分出火 150 棟 4 万平方メートル消失

新潟県糸魚川市 大火視察

12 月 25 日視察 防災住宅研究所 児玉所長、百年住宅 塩沢

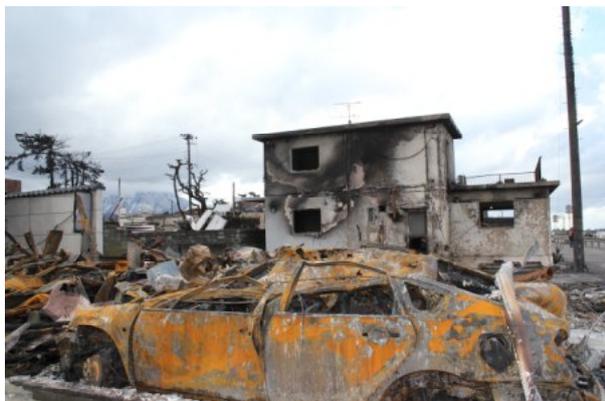
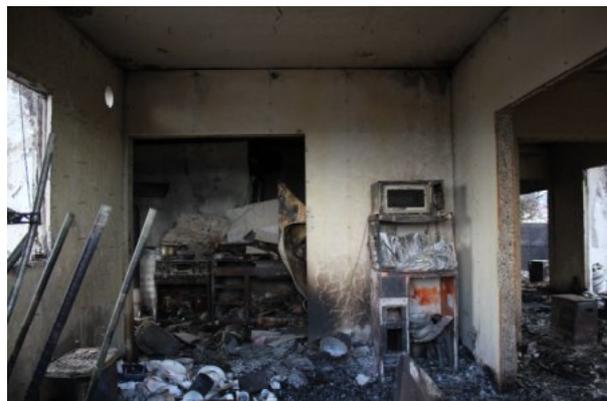
内部の壁は、木質化粧合板仕上げの為、全て消失。内側のPC表面には煤も残っていない事から、相当な高温になり「煤切れ」の状態になったと思われる。建設当時、断熱に使われていたはずのグラスウールの残骸すら確認することはできなかった。外壁面には骨材膨張による爆裂が多数あった。

オーナーさんは、取り壊しをローンを組んで夫婦2人の平屋でも建てるしか無いと考えていた。WPC住宅の過去の実績として、火災に遭っても内外装工事のみで再建した事例が多くあることをお伝えしたところ、躯体再利用による再建は想像すらしていなかったと驚かれていた。

今回、WPC住宅は、延焼は免れなかったが原形を留めて形見はお守りした。石膏ボード下地の内壁であれば状況は変わったと感じた。当社のオーナー様にもこの事例を紹介し、火災保険切れの再加入と、木質合板仕上げを石膏ボードへ変更する工事を含めたリノベーション提案が急務と感じた。

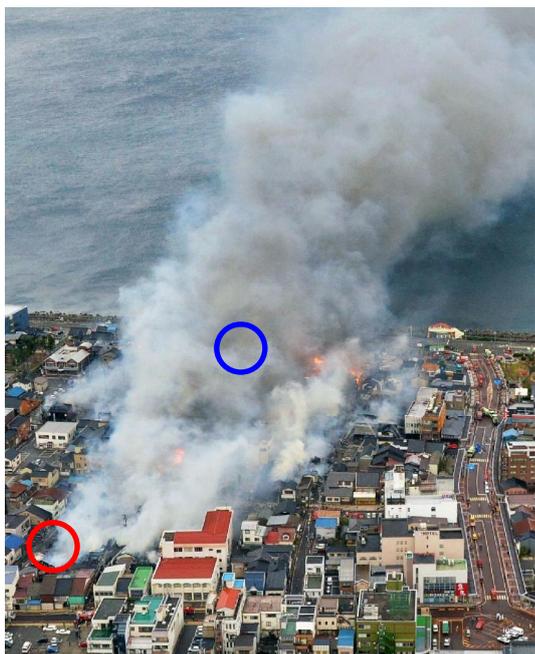
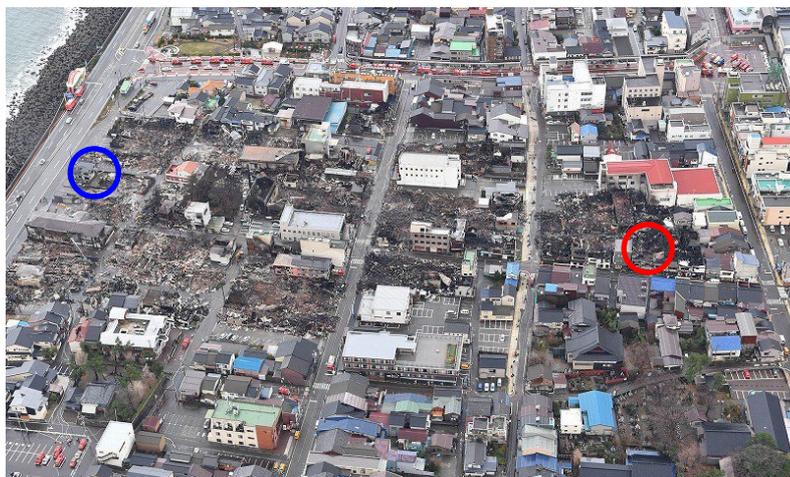
強風により飛び火し海沿いまで延焼が広がる様子(左)と、鎮火後の状況(上)。赤丸が火元。青丸がWPC住宅※報道写真より転載。

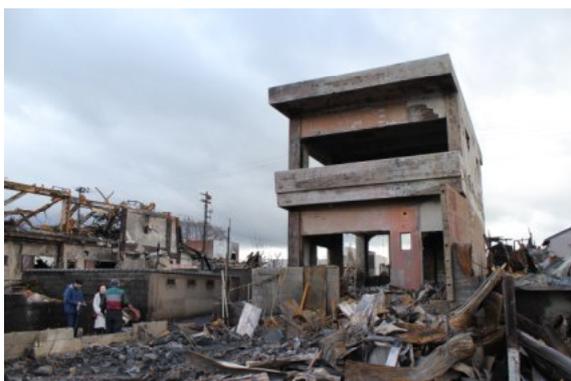
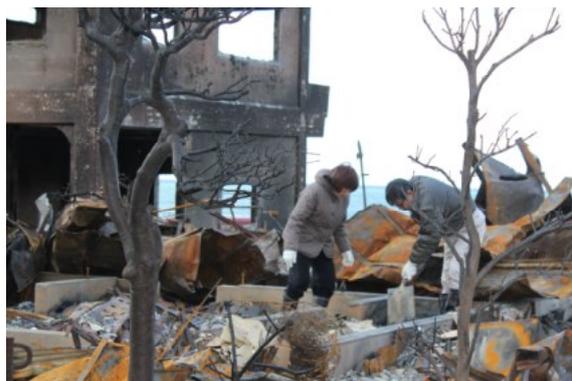
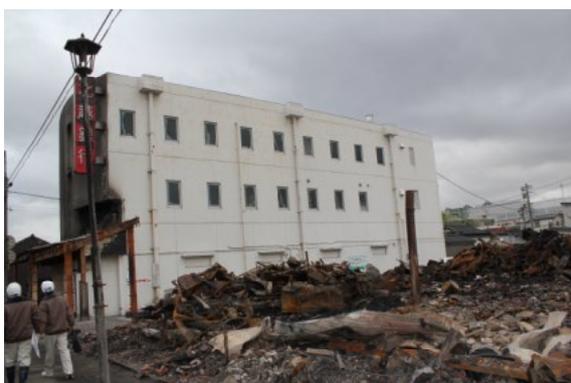
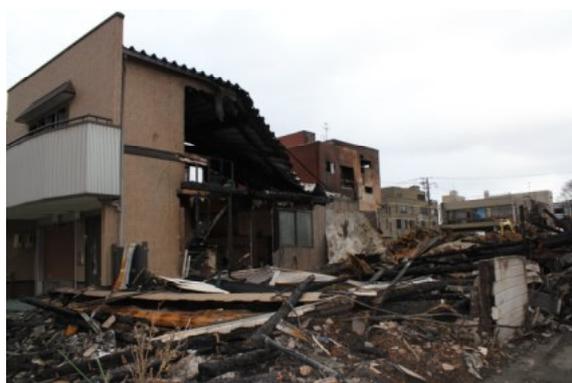
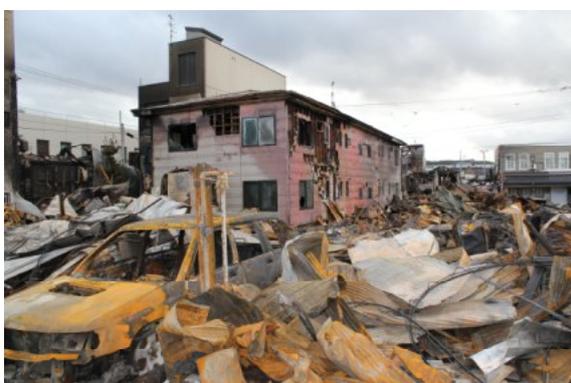
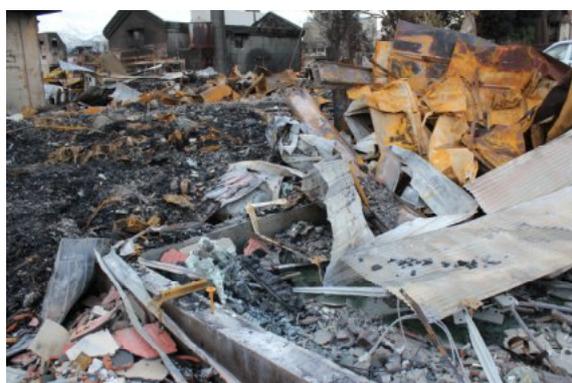
被災地の様子

火災発生から 30 時間後、23 日午後4時半の鎮火から 2 日近く経過していたが、ライフラインの復旧工事と消防機関による調査が行われているのみで、個人住宅の復旧作業は見かけなかった。現地では被災者同士が互いを慰め合う姿や、被災した親戚、知人を見舞う方々をあちらこちらで目にした。その中で出会った市外から訪れた年配の女性から、「生家は火元に近かったが、鉄筋コンクリートのためほぼ無事だった」との話を伺うことができた。同様に、銀行や病院、東北電力などRCの建物は延焼を免れ、被災地の中にあつて既に営業を開始し復旧の拠点となっていた。一方で延焼した建物で原形を留めていたのもほとんどがRCだったが、隣家が全焼しても延焼しなかった築年数の浅い木造住宅も見られた。風向きと火の手からの距離、位置が明暗を分けた印象だ。

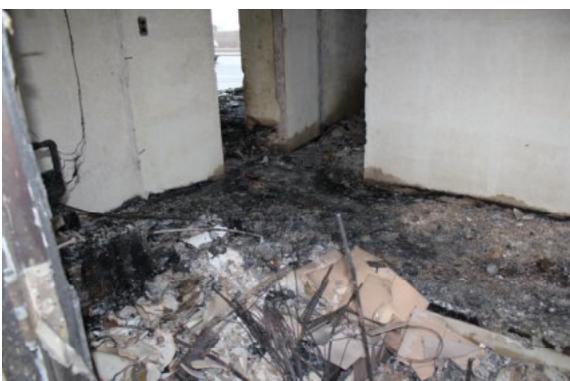
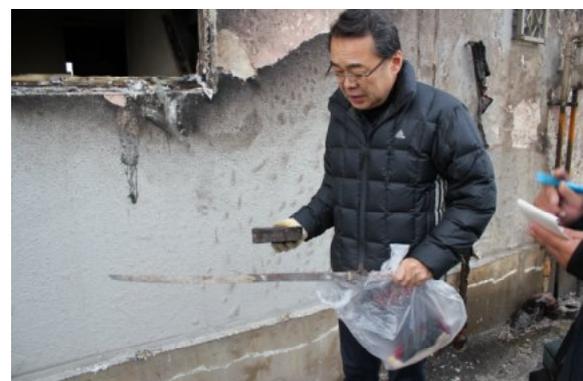
WPC住宅の様子

火元から最も遠く離れた日本海沿いの国道 8 号線脇に建つWPC住宅は残念ながら全焼していた。築40年前後の大成パルコン物件だと、お会いしたオーナーさんに伺うことができた。ご両親が中古で購入し、この地に転居して来たとのこと。今後のことを尋ねると、数年前に火災保険が切れていて「保険に入らなきゃいけないと話をしていました。そんな時ほど、こんな被害に遭うものかもしれないですね」と仰っていた。当日は、火災発生 2 時間半後に、真白い煙が押し寄せ、室内にも入ってきた。出産後で里帰り中の娘さんと赤ちゃんを避難させ、戻ってきた時には規制され近づけなかった。鎮火の翌日に立ち入る事が出来たが、海側のキッチン部分を除き全て焼失。お父さんの形見の軍刀が無いか探しに来ていて、それを見つけたところで偶然にお会いすることができた。火元からは一番遠い海沿いなので、まさか延焼するとは考えていなく、何も家財を持ち出せて居ないとのこと。
